# 针板电极下局部放电对油浸绝缘纸板表面的影响

**摘要:** 针对油浸绝缘纸板在长期局部放电应力作用下的劣化问题,在针板电极下对油浸绝缘纸板进行了长期局部放电试验,对绝缘纸板的局部放电特性及表面形态的理化特性进行了测量和分析。其中,记录了长期局部放电发展过程中的局部放电相位分布(PRPD)图谱,对处于不同放电阶段的纸板进行了表面形貌、化学基团的观测,研究并给出了放电对纸板表面理化特性的影响机理。结果表明:油浸绝缘纸板的长期局部放电发展经历4个阶段,不同阶段放电由表面向内部发展,对纸板的损伤程度不同;局部放电会造成纸板中纤维的烧蚀及断裂,产生孔洞并不断扩大,形成气泡层;气泡层中不断发生的气体放电生成自由基,这些自由基会与纤维束表面的基团反应并改变其微观形态,促使放电向内不断发展;最终纸板内部堆积大量气泡,形成贯穿的气泡柱并导致纸板击穿。长期局放应力下绝缘纸板的微观结构破坏是导致纸板失效的重要原因,而PRPD图谱的变化是其在局部放电特性上的反映。

## Influence of Partial Discharge on Oil-Impregnated Insulation Pressboard Surface

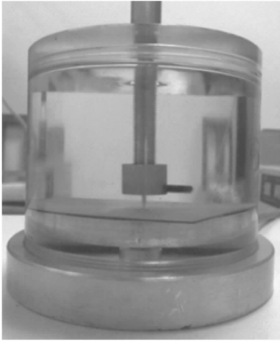
图 2 油纸绝缘结构局部放电模型试验油杯

所设计制作基于针板缺陷的油纸绝缘局部放电试验装置如图2所示。该装置将亚克力管与铝排用环氧树脂粘接,构成试验油杯。放电模型中的电极材料选择黄铜;针电极为电机唱针,其尖端曲率半径约为70  $\mu\text{m}$ ,试验时安装于特制的连接件上,并通过金属导杆与高压引线连接。试品置于针板两电极之间,针电极紧靠在绝缘纸板表面上。为防止试验时连接件起晕,变压器油的液面高度高于连接件。

(a)油杯示意图

(b)油杯实物图
